Ripristino post alluvione: le attività della Renana sul reticolo di scolo artificiale nella pianura bolognese

Il Consorzio fa il punto sugli interventi realizzati negli ultimi mesi per il recupero delle strutture del reticolo artificiale di bonifica danneggiate dall'alluvione

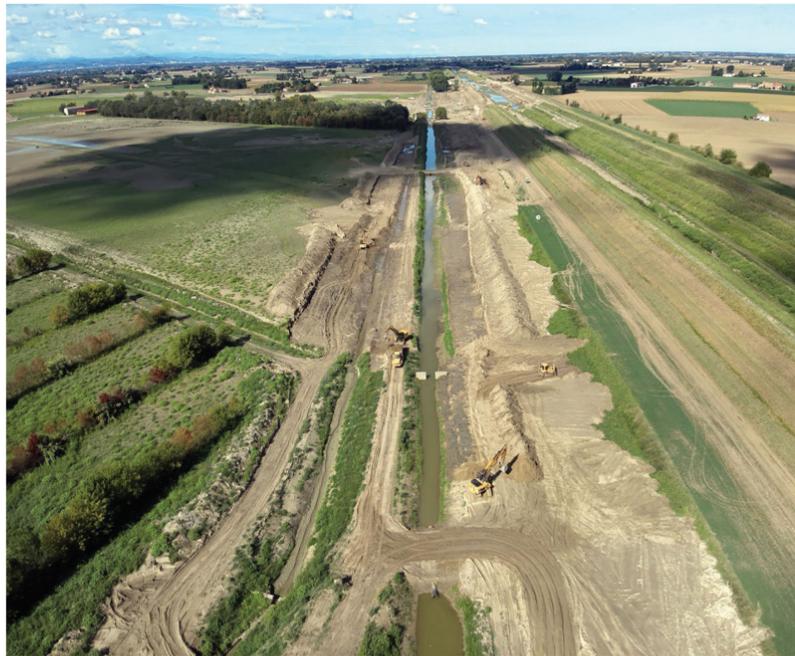
Le squadre della Bonifica Renana al lavoro nelle zone allagate

il ripristino del nostro reticolo di scoli artificiali che ha subito gravi conseguenze per le alluvioni di maggio, al pari di tutte le altre componenti territoriali. Da giugno ad oggi si è intervenuti su 31 chilometri di canali di bonifica, ricostituendone sezione e capacità scolante (grazie all'espurgo di 208.700 metri cubi di sedimenti alluvionali provenienti da monte) riparandone le sponde,
